MEMORÁNDUM
DCH N° 016/2026

CÓDIGO	LUGAR Y FECHA	Nº HOJAS
DCH	Asunción, 02 de junio de 2026	4
A: Lic. Sara González	CARGO Y DEPENDENCIA: Coordinadora de Unidad de Control y Rendición de Cuentas	
DE: ING. JORGE SANCHEZ TSM. ELIZABETH VILLASANTI TM. ALVARO REYES	CARGO Y DEPENDENCIA: SUB DIRECTOR DE HIDROLOGIA JEFE DE DPTO DE CUENCAS HIDROLÓGICAS JEFE DE DPTO DE REDES HIDROLOGICAS	
ASUNTO:	INFORME DE CUMPLIMIENTO DE COMISION DE SERVICIO SEGÚN RES. N° 719/2026

La comisión de servicio cumplió con éxito los objetivos de mantenimiento de los equipos hidrológicos e hidrogeológicos activos de la Red de la DMH-DINAC y del Proyecto PAR7002.

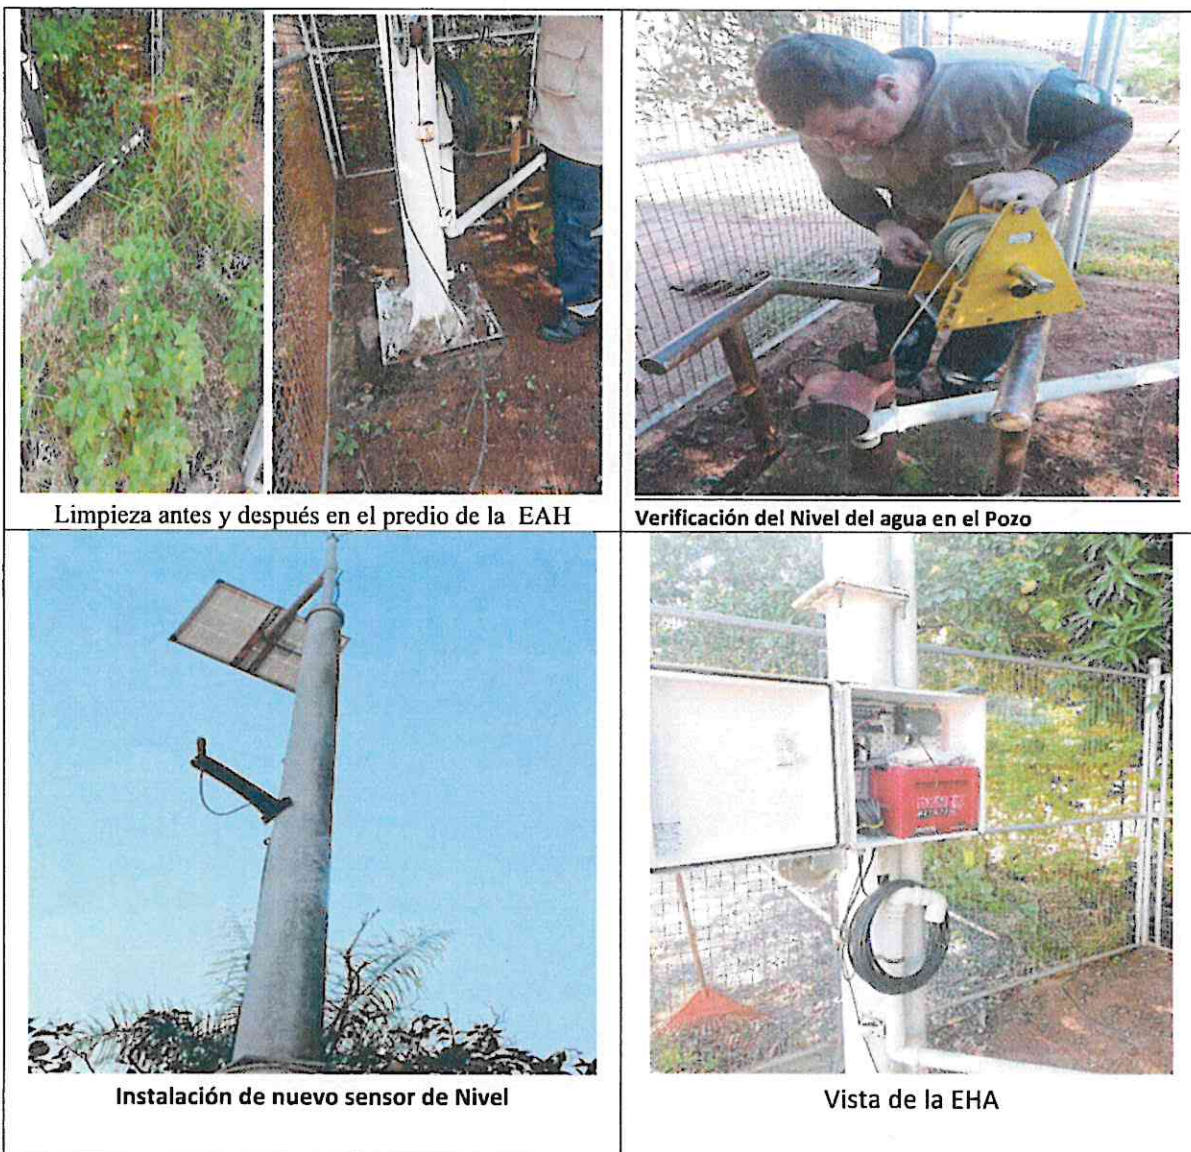
Fotos de los trabajos realizados
Estación Hidrogeológica en la Ciudad de Yaguaron.
Departamento de Paraguari.

- **Limpieza perimetral:** Se desmalezó el área interior y exterior de la Estación Automática Hidrogeológica (EAH).
- **Mantenimiento preventivo:** Se verificó el correcto funcionamiento general de la estación automática hidrogeológica.
- **Descarga de información:** Se recuperaron los datos históricos almacenados en el Data Logger.
- **Control de telemetría:** Se constató la transmisión satisfactoria y en tiempo real de los datos hacia el servidor del Centro Meteorológico Nacional.
- **Calibración de instrumental:** Se verificó, ajustó y calibró el sensor de nivel piezométrico tras detectar un desfase de +70 cm respecto a la cinta de control. Al

momento de la inspección, la estación automática (EAH) indicaba 867 cm, frente a una lectura manual real de 797 cm.

- **Inspección de componentes:** Se revisaron los equipos internos del gabinete (Data Logger, regulador de voltaje, módem GPRS, batería y cableados de comunicación y energía) y la antena omnidireccional externa, verificando su óptimo estado de conservación.

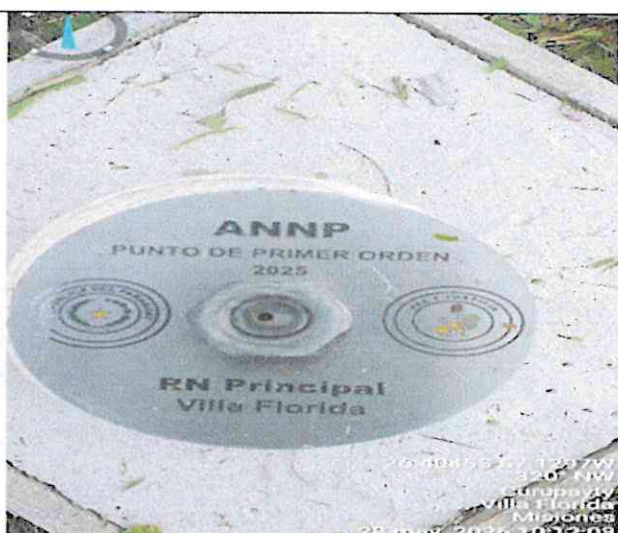
Registro fotográfico y georreferenciación del sitio.

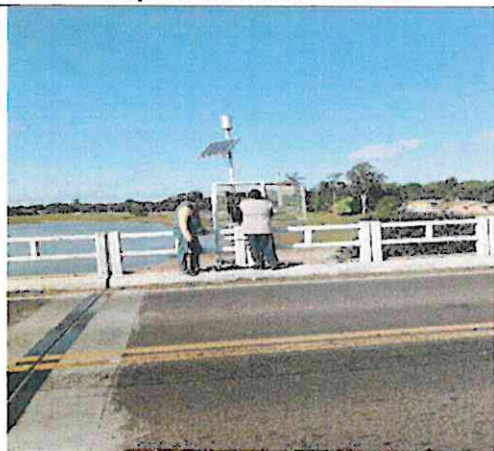
Descarga de información:

- **Verificación y mantenimiento:** de la regla hidrométrica instalada por una de las columnas (pilotes) del puente.
- **Limpieza de incrustaciones:** Remoción de lodo, biopelículas o sedimentos mediante cepillado o lavado de la regla hidrométrica.
- **Verificación y mantenimiento:** del Sensor de Nivel tipo Radar, ubicado en el puente sobre el río Tebicuary.
- **Mantenimiento preventivo:** Se verificó el correcto funcionamiento general de la estación automática hidrometrica.
- **Descarga de información:** Se recuperaron los datos históricos almacenados en el Data Logger.

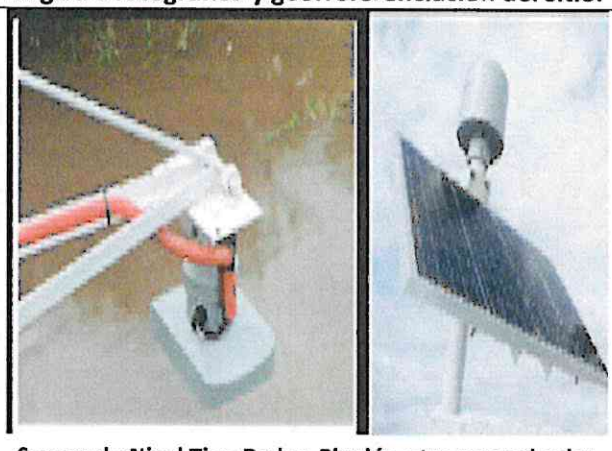
Sensor de Nivel Tipo Radar, Pluviómetro y panel solar

- **Inspección de componentes:** Se revisaron los equipos internos del gabinete (Data Logger, regulador de voltaje, módem GPRS, batería y cableados de comunicación y energía) y la antena omnidireccional externa, verificando su óptimo estado de conservación.
- **Control de telemetría:** Se constató la transmisión satisfactoria y en tiempo real de los datos hacia el servidor del Centro Meteorológico Nacional.
- Se recomienda instalar la regla de 1 mt por debajo, en vista que el río Tebicuary se encuentra bajante.
- **Registro fotográfico y georreferenciación:** Se realizó el relevamiento fotográfico de la monumentación del punto geodésico y la materialización física en terreno de la coordenada exacta del puente sobre el Río Tebicuary. Este hito servirá como punto de referencia base para futuros trabajos técnicos en la zona.
