MEMORÁNDUM DCH N° 016/2026		CÓDIGO DCH	LUGAR Y FECHA Asunción, 02 de junio de 2026	Nº HOJAS 4
A: Lic. Sara González		CARGO Y DEPENDENCIA: Coordinadora de Unidad de Control y Rendición de Cuentas		
DE: ING. JORGE SANCHEZ TSM. ELIZABETH VILLASANTI TM. ALVARO REYES		CARGO Y DEPENDENCIA: SUB DIRECTOR DE HIDROLOGIA JEFE DE DPTO DE CUENCAS HIDROLÓGICAS JEFE DE DPTO DE REDES HIDROLOGICAS		
ASUNTO:		INFORME DE CUMPLIMIENTO DE COMISION DE SERVICIO SEGÚN RES. N° 719/2026

La comisión de servicio cumplió con éxito los objetivos de mantenimiento de los equipos hidrológicos e hidrogeológicos activos de la Red de la DMH-DINAC y del Proyecto PAR7002.

Fotos de los trabajos realizados
Estación Hidrogeológica en la Ciudad de Yaguaron.
Departamento de Paraguari.

Fotos de los trabajos realizados
Estación Hidrológica en la Ciudad de Villa Florida.
Departamento del Misiones.

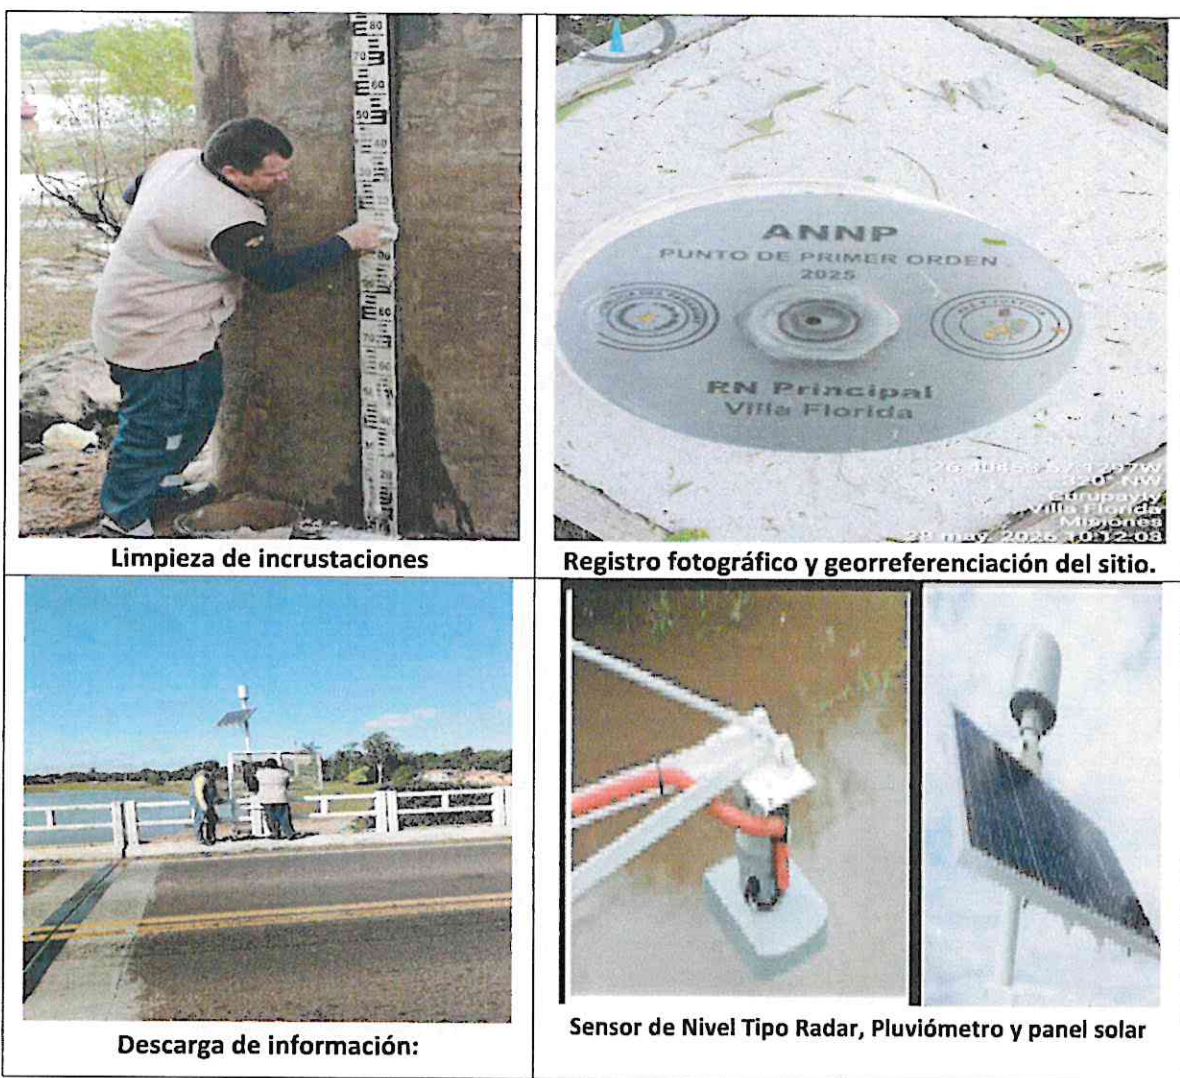
Limpieza de incrustaciones

Registro fotográfico y georreferenciación del sitio.

Descarga de información:

Sensor de Nivel Tipo Radar, Pluviómetro y panel solar

- **Verificación y mantenimiento:** de la regla hidrométrica instalada por una de las columnas (pilotes) del puente.
- **Limpieza de incrustaciones:** Remoción de lodo, biopelículas o sedimentos mediante cepillado o lavado de la regla hidrométrica.
- **Verificación y mantenimiento:** del Sensor de Nivel tipo Radar, ubicado en el puente sobre el río Tebicuary.
- **Mantenimiento preventivo:** Se verificó el correcto funcionamiento general de la estación automática hidrometrica.
- **Descarga de información:** Se recuperaron los datos históricos almacenados en el Data Logger.

- **Inspección de componentes:** Se revisaron los equipos internos del gabinete (Data Logger, regulador de voltaje, módem GPRS, batería y cableados de comunicación y energía) y la antena omnidireccional externa, verificando su óptimo estado de conservación.
- **Control de telemetría:** Se constató la transmisión satisfactoria y en tiempo real de los datos hacia el servidor del Centro Meteorológico Nacional.
- Se recomienda instalar la regla de 1 mt por debajo, en vista que el río Tebicuary se encuentra bajante.
- **Registro fotográfico y georreferenciación:** Se realizó el relevamiento fotográfico de la monumentación del punto geodésico y la materialización física en terreno de la coordenada exacta del puente sobre el Río Tebicuary. Este hito servirá como punto de referencia base para futuros trabajos técnicos en la zona.
